KULTŪROS PAVELDO OBJEKTO BŪKLĖS PATIKRINIMO AKTAS

2018-04-11 Nr. KPO-18.2.

1. Pavadinimas: Antašavos dvaro sodybos svirnas
2. Unikalus kodas Kultūros vertybių registre: 23018
3. Nekilnojamojo kultūros paveldo vertinimo tarybos akto patvirtinimo data ir numeris (jei aktas patvirtintas) 2017-05-09 Nr. KPD-RM-2534
4. Adresas: Antašavos mstl., Kupiškio sen., Kupiškio r. sav.
5. Valdytojas: Privatus valdytojas
(vardas, pavardė, gyv. vieta, tel. numeris/juridinio asmens pavadinimas, teisinė forma, buveinė, kodas, tel. numeris)

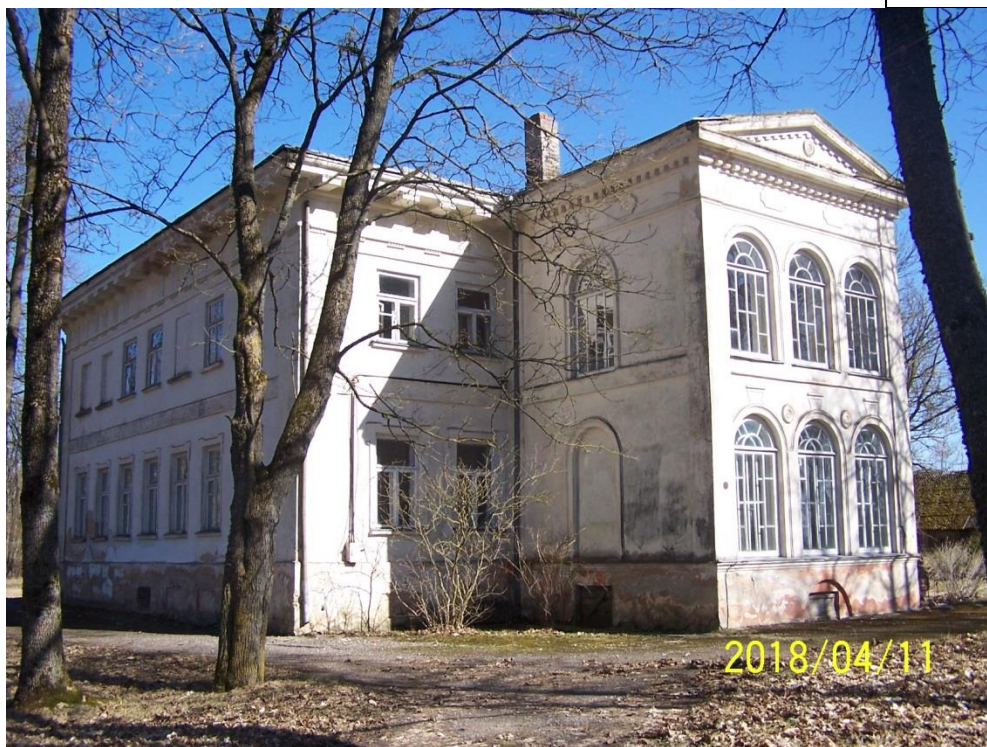
Nr. **1**

Pavadinimas **Antašavos dvaro sodybos rūmų priekinis fasadas**

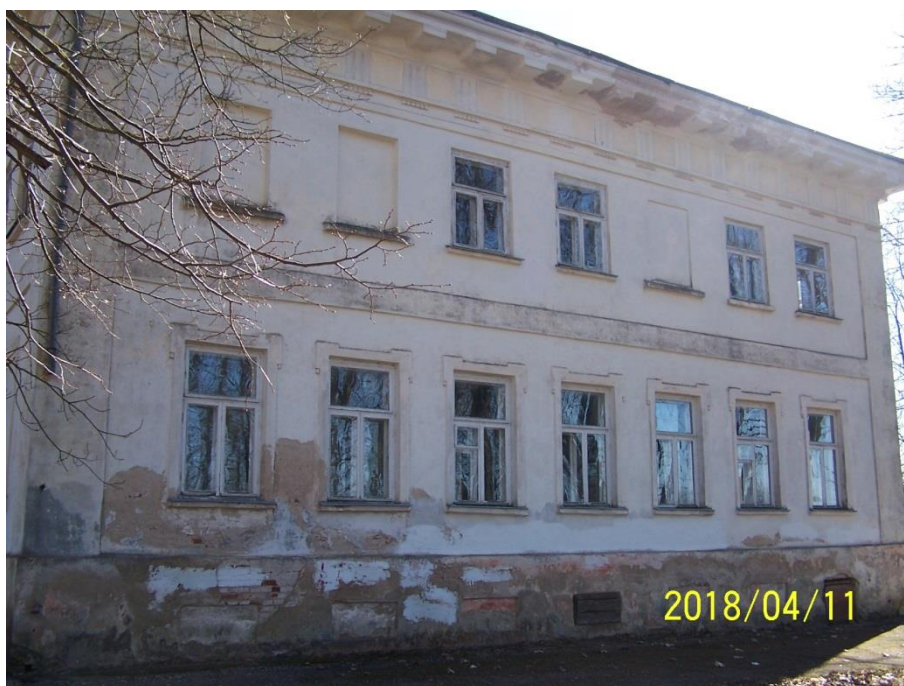
Nr. **2**

Pavadinimas **Antašavos dvaro sodybos rūmų šoninis fasadas**

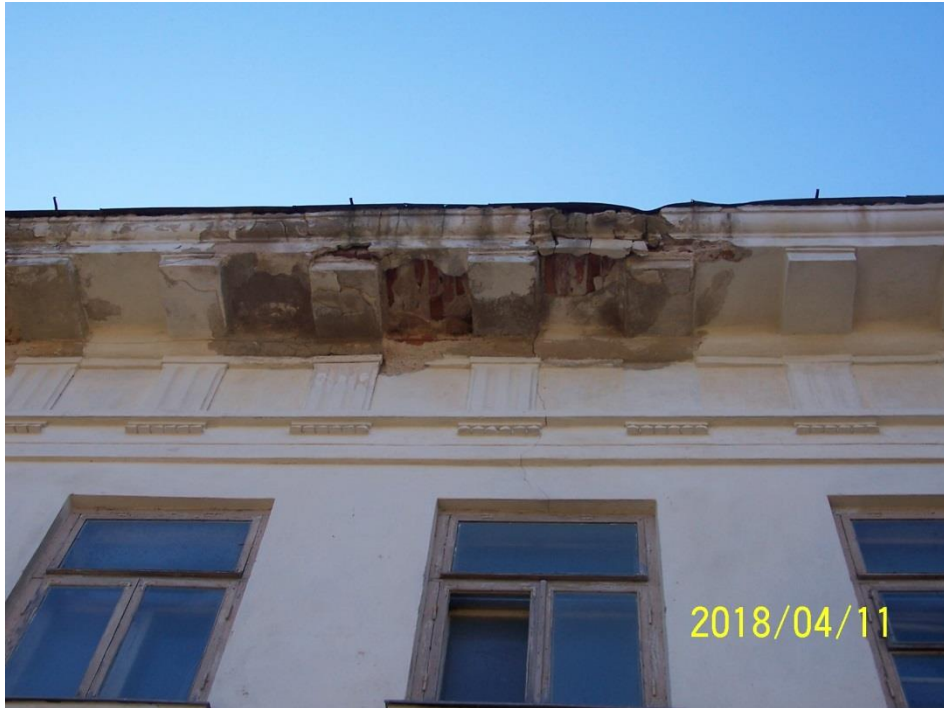
Nr. **3**

10. Išvados apie kultūros paveldo objekto fizinės būklės pokytį: Antašavos dvaro sodybos rūmai užkonservuoti, veikla nevykdoma. PV pusėje matomas akivaizdus stogo pakraščio defektas, kur nuo prasiskverbiančios drėgmės ima byrėti tinkas, atsiradęs sienos įtrūkis. Vietomis nėra lietaus nuvedimo sistemos, byra tinkas.

Pavadinimas **Galinio rūmų fasado pažeisto stogo fragmentas**

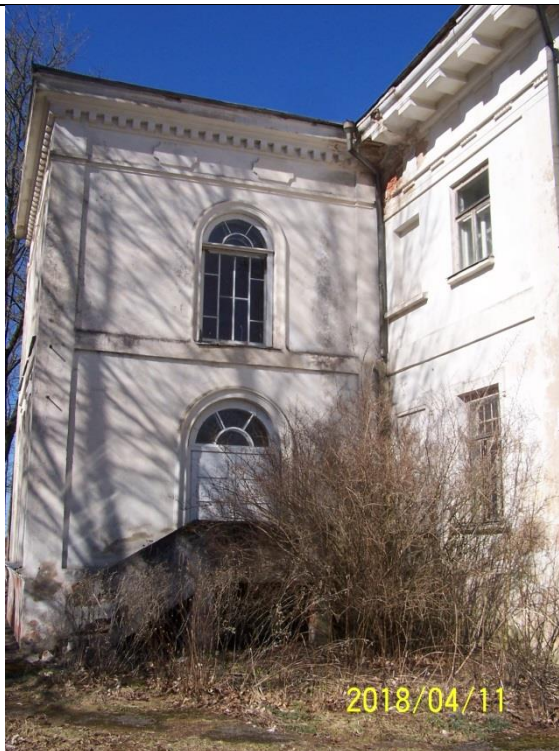
Nr. **4**

12. Išvados apie kultūros paveldo objekto aplinkos būklės pokytį. Aplinka tvarkinga, vizualinių taršos šaltinių nėra. Prie įėjimo laiptų, šalia rūmo pastato auga krūmai.

Pavadinimas **Krūmai prie įėjimo laiptų**
